## So gut wie neu: Erfolg für Siemens TLM

Reparatur eines  
HGÜ-Stromrichtertransformators

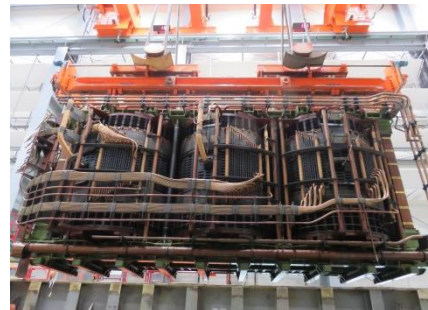
Die gewaltigen Dimensionen der Einheit und ihr Gewicht von 360 t stellten für alle Beteiligten eine logistische Herausforderung dar. Die Aufnahme zeigt den Ausbau des Aktivteils aus dem Tank.

Das alte Isolieröl wurde abgelassen und alle Komponenten des Aktivteils auf etwaige Metallreste und sonstige Schäden kontrolliert. Nach der Reparatur wurde der Stromrichter mit frischem Öl befüllt. Es folgten diverse Ölaufbereitungs- und Filterungsdurchgänge, um künftige Betriebsrisiken durch etwaige Metallreste auszuschließen.
